Dresdner Wasserbauliche Mitteilungen

**Zum 60. Geburtstag von Herrn  
Univ. Prof. Dr.-Ing. habil.  
Hans Burkhard Horlacher**

Dresdner Wasserbauliche Mitteilungen, Heft 26

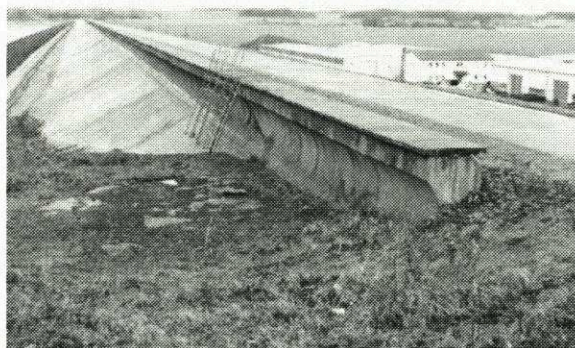
Abbildung 6: Wellenumlenker an der Krone der Dammtrasse I der Talsperre Bautzen vor der Sanierung (31.01.2000)
